Des SELLES

À CHARMONT

Bienvenue pour un circuit à Ville sur Jarnioux.

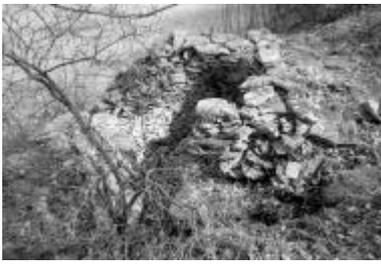
Cette cadole est insérée dans un mur de soutènement d'un mètre d'épaisseur renforcé à sa base par un autre mur d'un mètre. Elle est séparée d'un chirat par un escalier très endommagé.

L'accès se fait par le dessus. Un escalier descend dans un sas (escalier E démolé ou sous les gravats). L'entrée de la cadole proprement dite a une largeur de 0,65m. La couverture est effondrée, de ce fait les banquettes se trouvent à 0,3m du sol. Il reste une amorce de l'encorbellement à 0,40m au-dessus des banquettes. On ne peut pas dire si le sas était couvert.

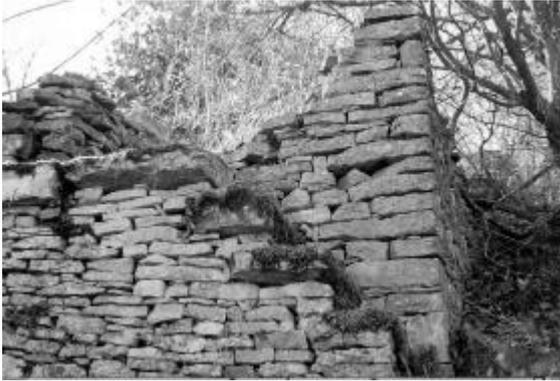
Un escalier magistral (plus de cent marches), rectiligne, fortement démolé dans sa partie basse, relie des terrasses successives le long d'un mur, soutien de chirats, qui enserrme les abris A, B et C.

A est un abri auquel on accède par un escalier de cinq marches, perpendiculaire à l'escalier principal, qui débouche sur une plate-forme dallée de trois grosses pierres. Le montant droit de l'entrée est entièrement démolé ; il ne reste aucune trace de couverture.

B et C sont des abris dans des angles de terrasses, type cadole, ensevelis sous les éboulements. On devine leur plan de base circulaire et leur couverture par l'amorce de l'encorbellement en pierre. Hauteur des terrasses : trois à quatre mètres.

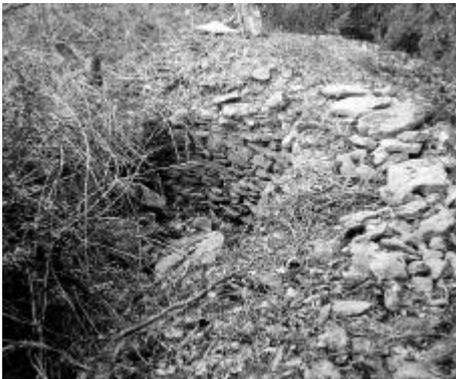
A l'angle de deux chirat, dont un (no-se) longe la ligne de rupture de pente au bord du plateau herbeux de Chez le bois, se loge cette cadole dont il ne reste que la partie correspondant à la hauteur du chirat environnant.

De l'entrée et de la couverture il ne reste rien. On peut cependant dire qu'elle possédait une couverture compte tenu des nombreuses pierres entassées dans le fond et de leurs dimensions impressionnantes.

Pour en savoir plus il faudrait débroussailler la partie ouest en ruine et dégager les pierres amoncelées.

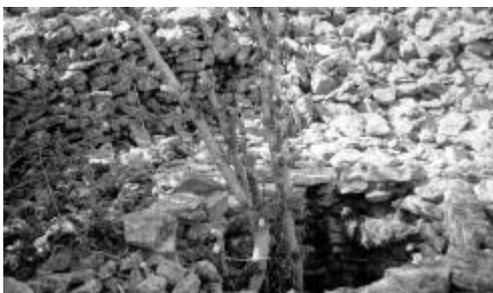
En haut des Selles, à la rupture de pente, court un chirat, appareillé en aval sur une faible hauteur – 0,50m- , qui provient de l'épierrage des champs au dessus.

Cet abri chasseur fait partie de toute une ligne implantée dans ce chirat et dans d'autres qui le prolongent.

Un gros buis a pris la place du chasseur à l'affut des migrateurs.

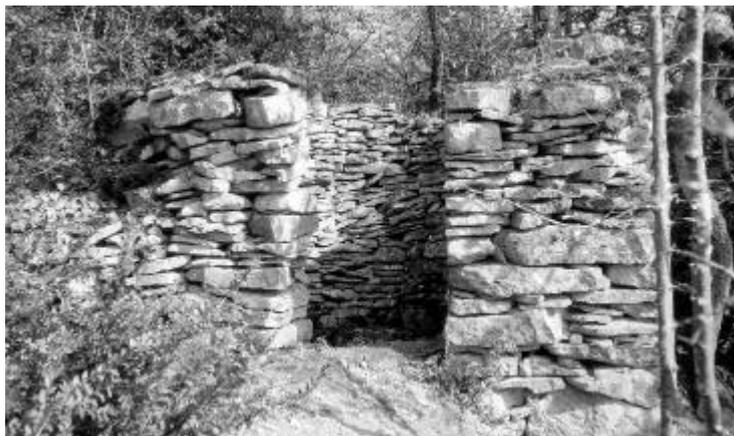
Cadole bâtie en aval d'un chirat. Il n'en subsiste que le mur circulaire, à double parement hors du chirat où elle est incluse. Le haut de ce mur est en parti couronné de grosses pierres qui participaient au chaînage d'assise de la voûte écroulée.

Le niveau initial du sol est impossible à fixer, les pierres de la voûte comblent jusqu'aux deux sellettes. (Le comblement en cache peut-être d'autres, il faudrait fouiller)

Cette cadole se trouve dans une pente envahie par la végétation sauvage.

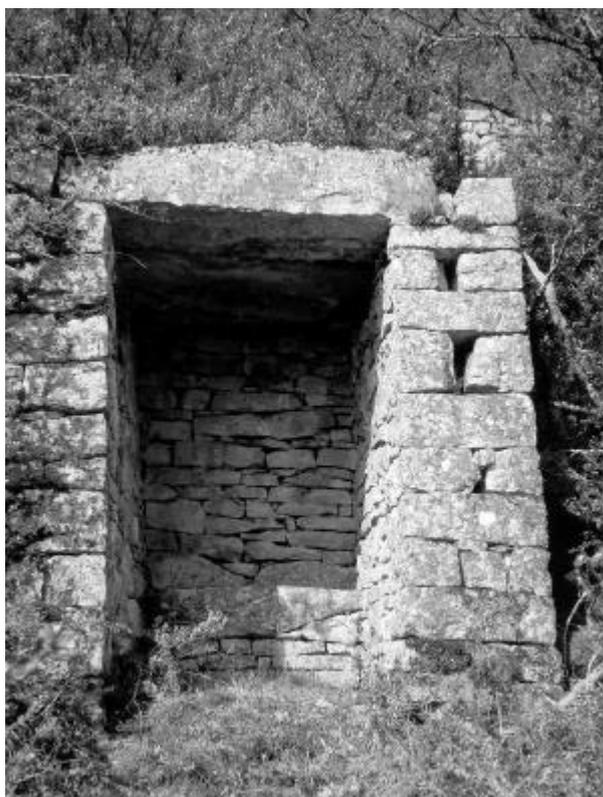
Cet abri situé sur le plan 65 se loge dans l'angle d'un mur de soutènement de terrasse.

Plan de base rectangulaire, banquettes au fond à 0,6 mètre du sol, couverture par trois dalles dont une sert de linteau, d'épaisseur 0,3 m, de longueur 1,6 m.

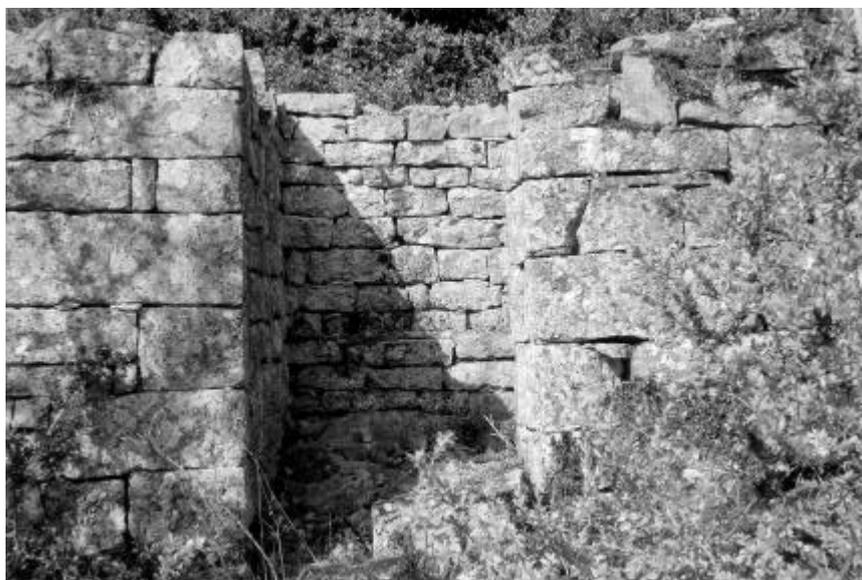
Cet abri situé sur le plan 65 se loge dans la terrasse supérieure à environ 3 mètres de la falaise.

Il ne semble pas qu'il y ait eu de couverture en pierre sur cet abri.

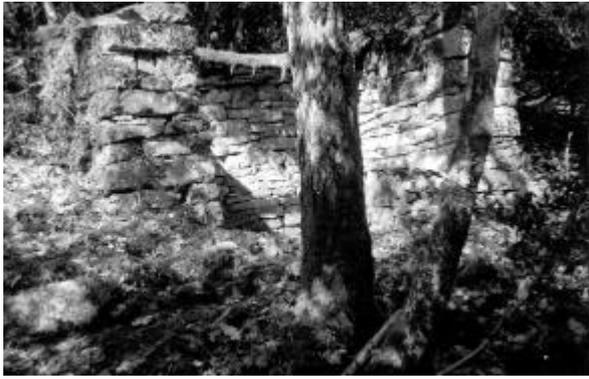
Petit abri au bord d'un chemin aujourd'hui dans les bois.

Cadole construite dans le mur de soutènement près d'un escalier de dix degrés qui mène au niveau supérieur.

Elle est remarquable par la géométrie régulière et la finesse de l'intrados de sa voûte.

Banquette circulaire à 0,45 m du sol. Niche (0,45 x H 0,35) profonde de 1,6m dont l'entrée a été dégradée ; à l'opposé de celle-ci, à 1m du sol, une pierre ferme l'entrée d'une autre niche (0,30 x H0,15) profonde de 1,9m. long tube rectangulaire couvert de larges pierres plates. Ces niches-caches posent question, quel était leur usage ?

Très bon état de conservation en général ; accès difficile dans la forêt envahissante.

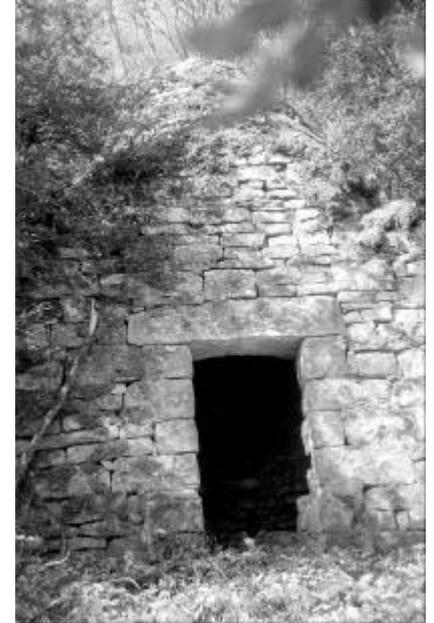
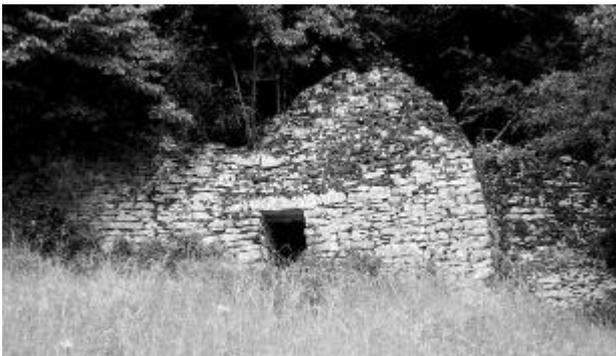
Cette cadole est intégrée dans un mur de soutènement d'environ trois mètres de hauteur, en haut duquel passe un ancien chemin rural de Charmont envahi par la végétation.

La base est rectangulaire avec l'entrée décalée contre un parement. L'ensemble de la couverture en pyramide est désaxé par rapport à la base. Le rocher sert de mur intérieur au fond.

A l'extérieur, à gauche, le mur est construit comme un escalier, mal commode (marches de 0,45 m de haut), pour accéder au chemin au-dessus.

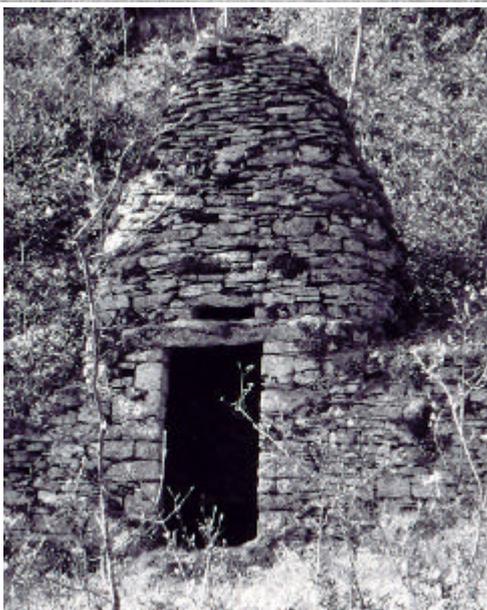
Cadole dont l'entrée affleure le mur de soutènement mais dont l'architecture générale est en retrait de 0,20m par rapport à ce mur.

Linteau monolithique avec lucarne de décharge ; cette lucarne a un linteau en pierre et en bois à l'intérieur. Entrée avec seuil en pierre. Trois banquettes (épaisseur 7cm) à 0,5m du sol. Lucarne côté est (largeur 0,13m à l'intérieur 0,27m à l'extérieur) à 1,7m du sol.

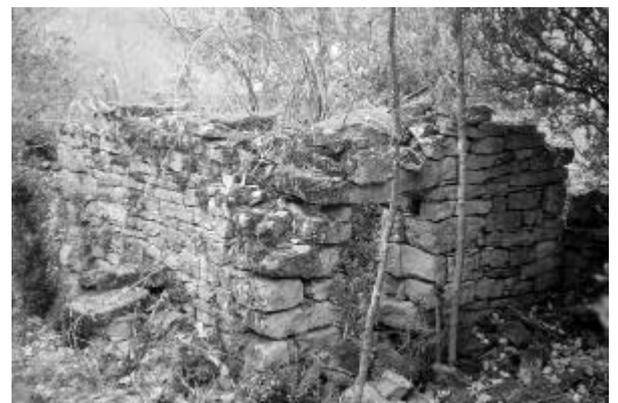
Au bord du chemin privé, du Bourg à Charmont, cette modeste cadole a perdu sa couverture. Était-elle en pierre? A la vue des gravas au sol on peut le penser.

Son linteau cassé menace ruine.

Le mur, à l'est, a été construit accolé à la cadole; celui à l'ouest, qui longe le chemin, est intégré à la cadole.
